REPERAGE DES MATERIAUX ET PRODUITS CONTENANT DE L'AMIANTE AVANT TRAVAUX DANS UN IMMEUBLE BATI

1846071_1_Cosec

Cosec
3,rue Aloise MEYER

RAPPORT ETABLI LE : 05/07/2018

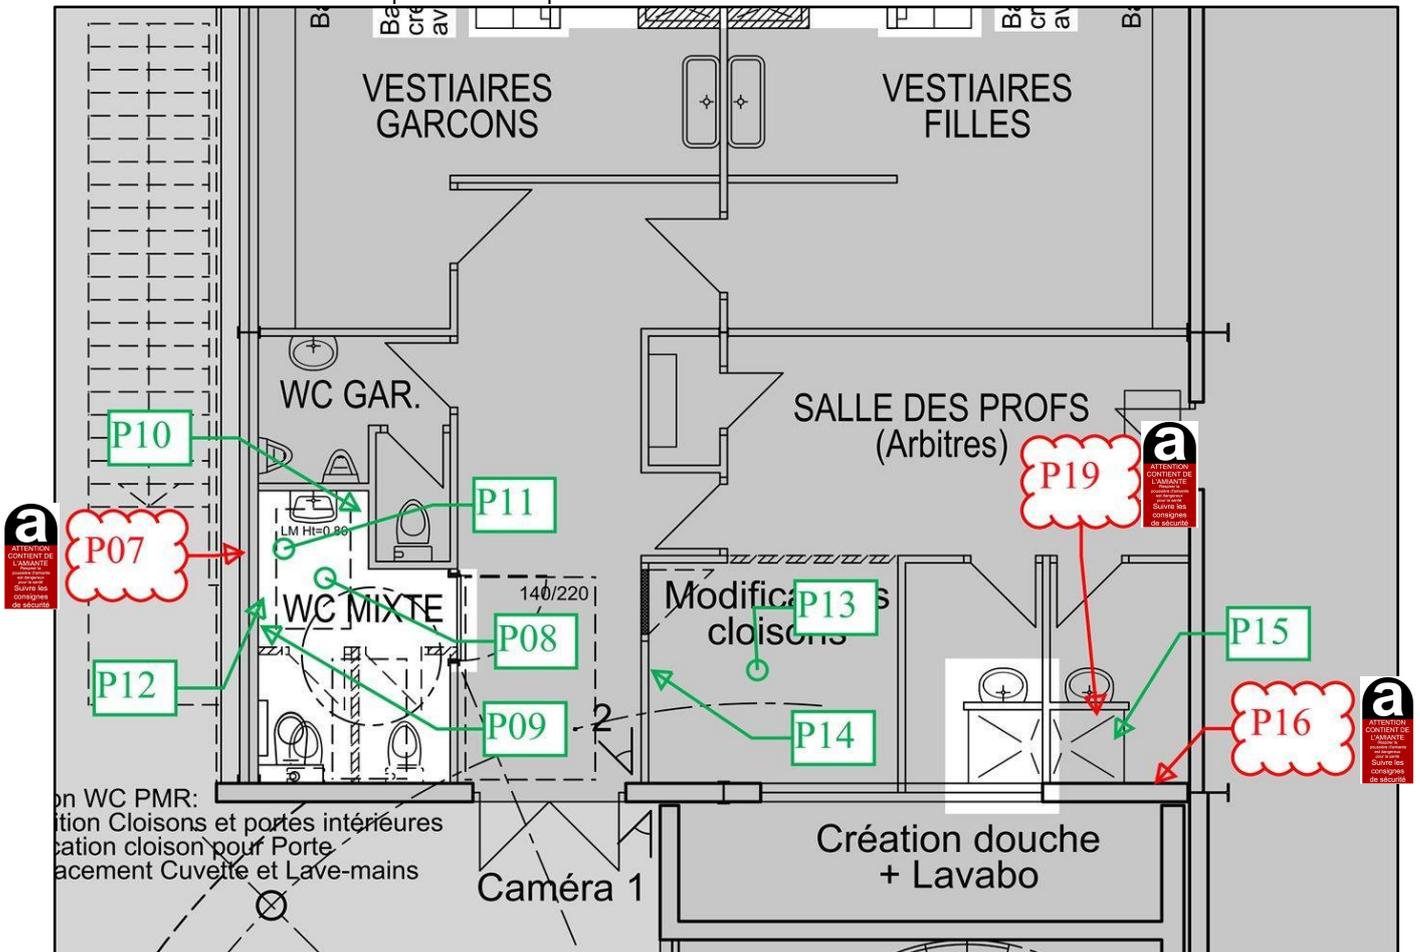
Implantations prélèvements RDC coté vestiaires

P07: Mastic vitre

P16: Colle des plinthes noires

P19: Colle des faïences blanches 10x10

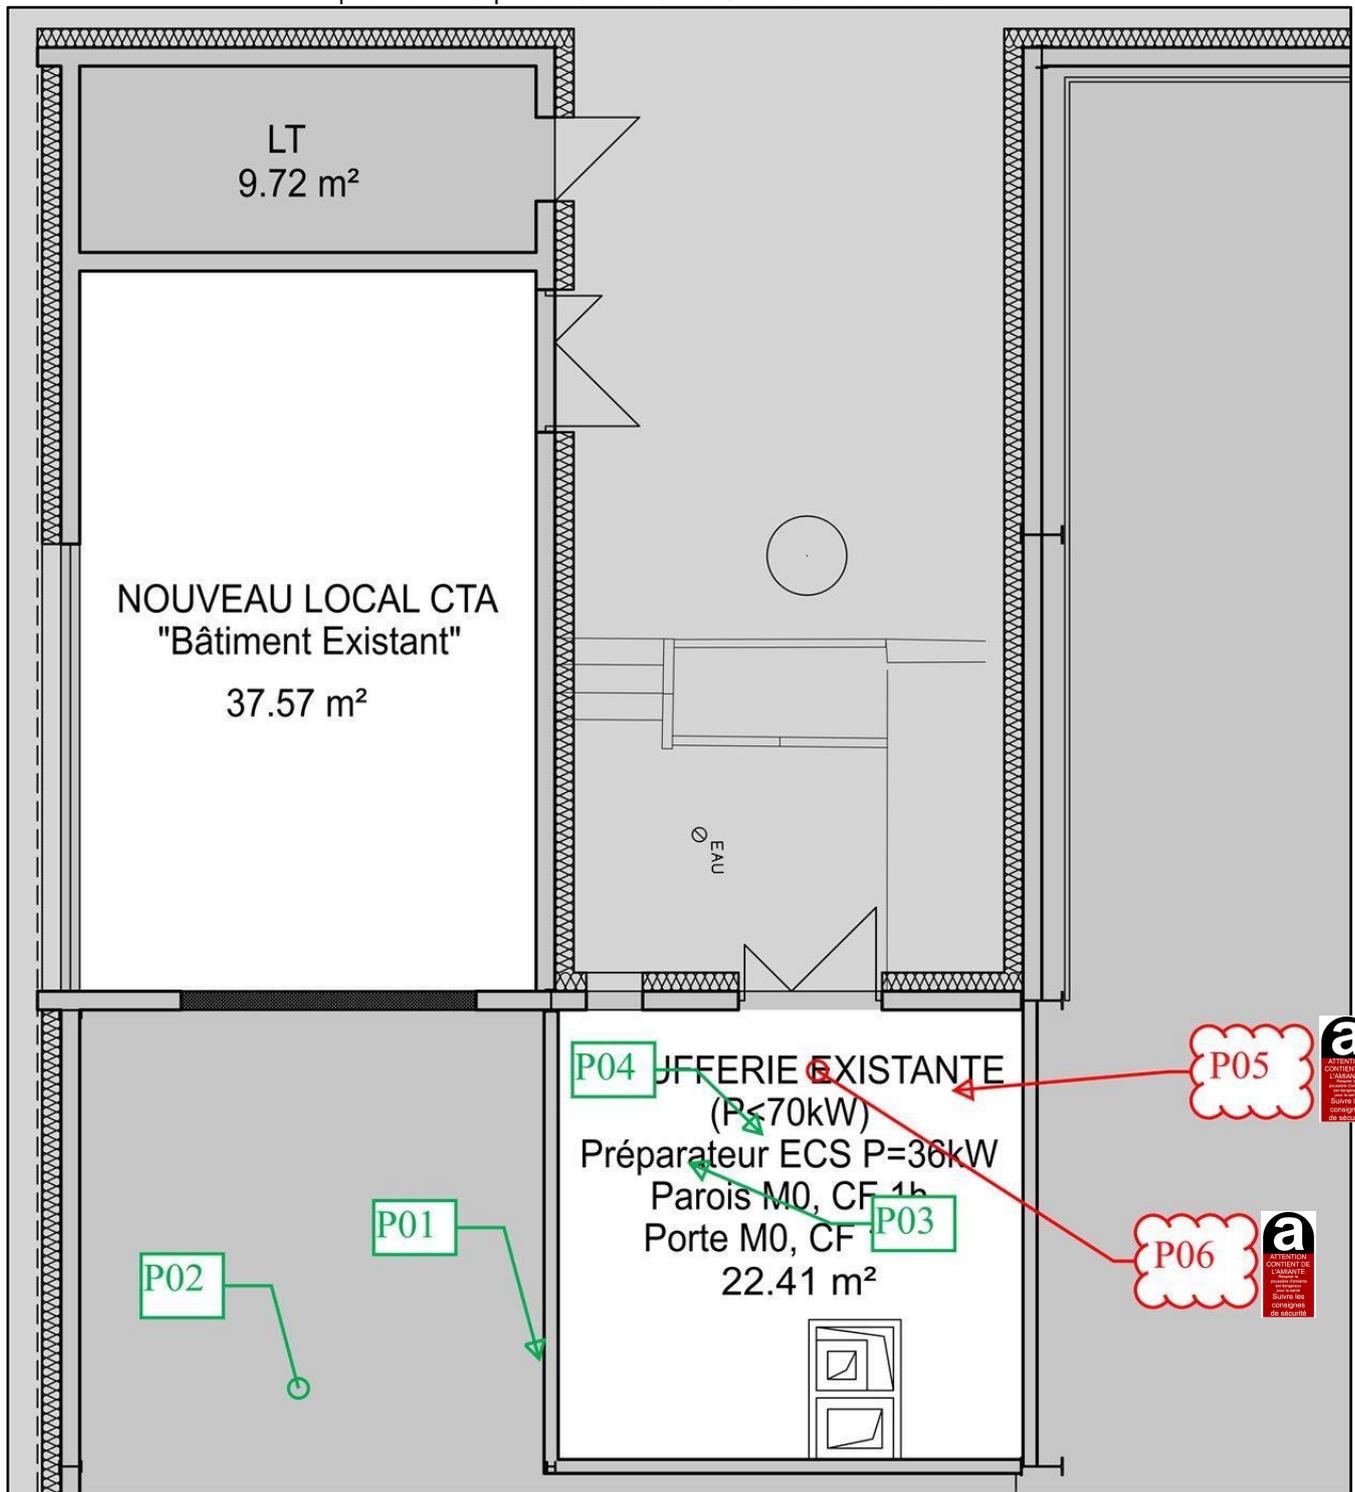
Implantations prélèvements RDC coté chaufferie

- P05: Clapet coupe-feu (enveloppe)
- P06: Plaques de faux-plafond

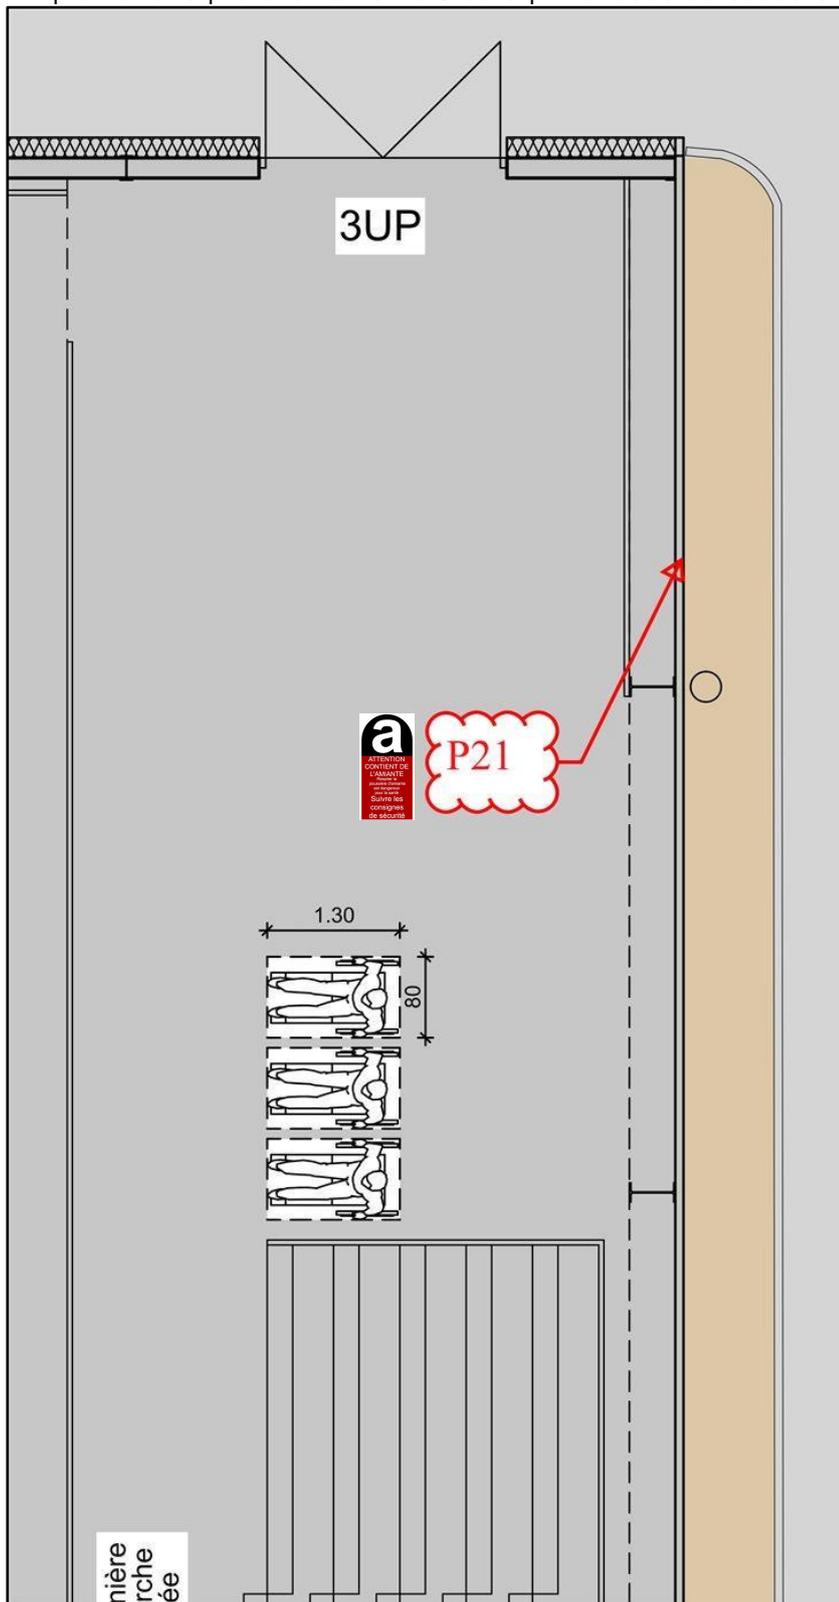
Implantations prélèvements RDC coté porte issue de secours

P21: Mastic vitre

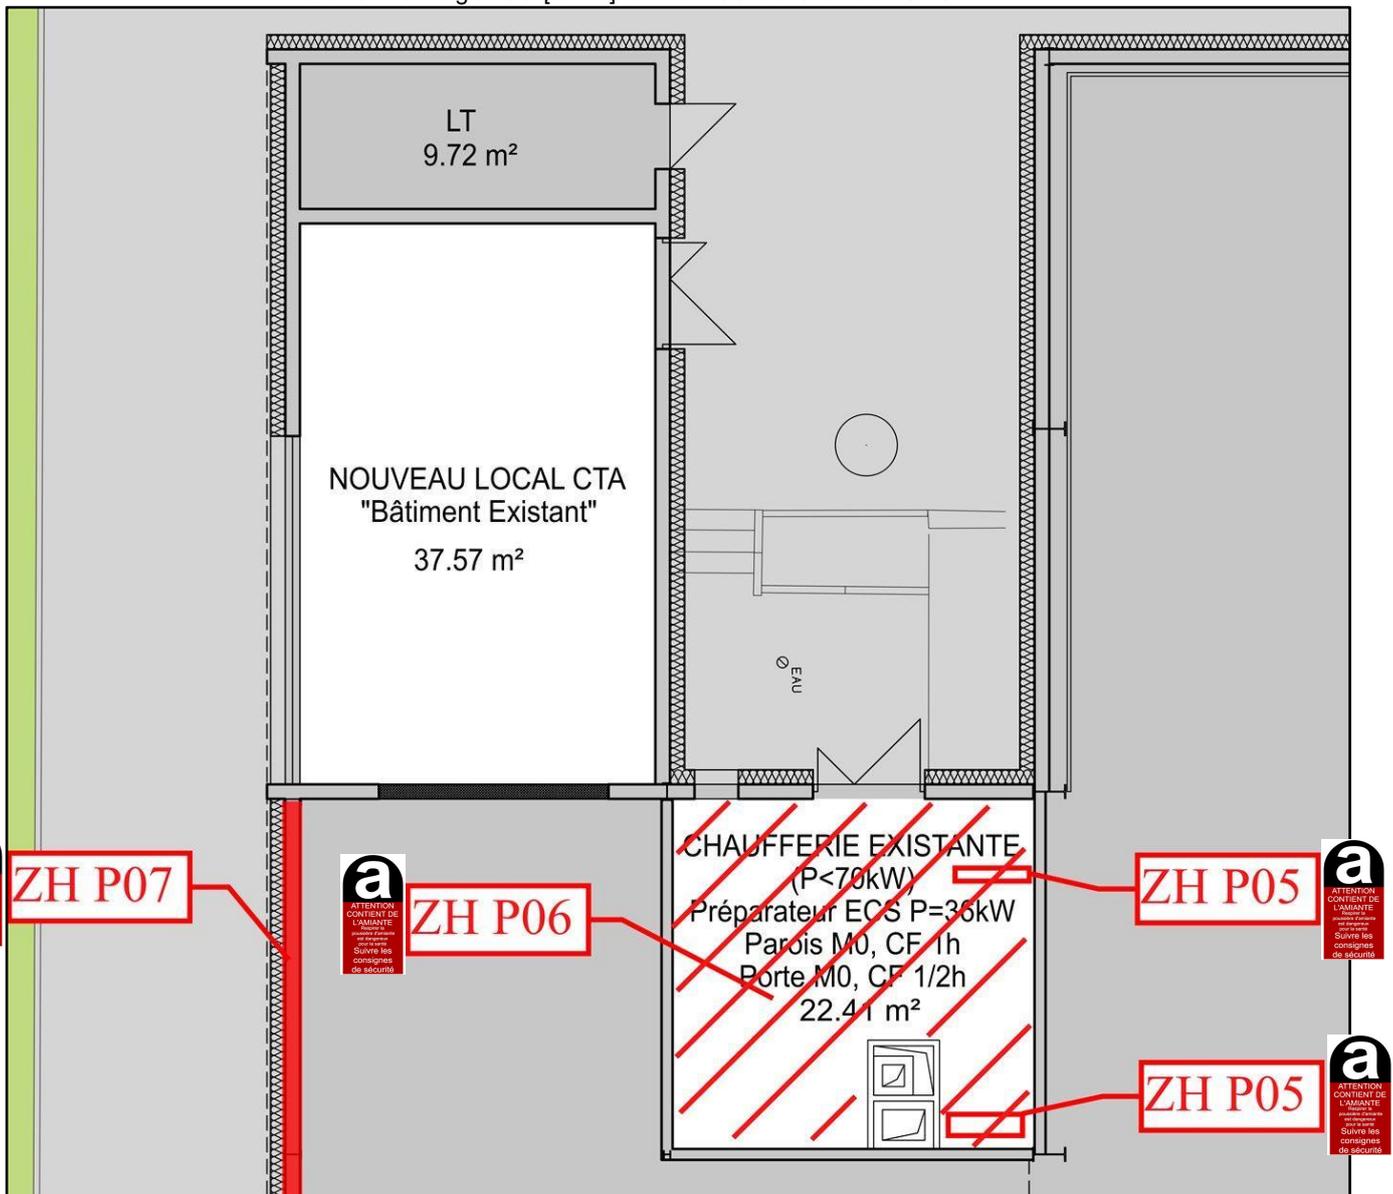
Zone Homogènes [Z.H.] amiantés coté chaufferie

- P05: Clapet coupe-feu (enveloppe)
- P06: Plaques de faux-plafond

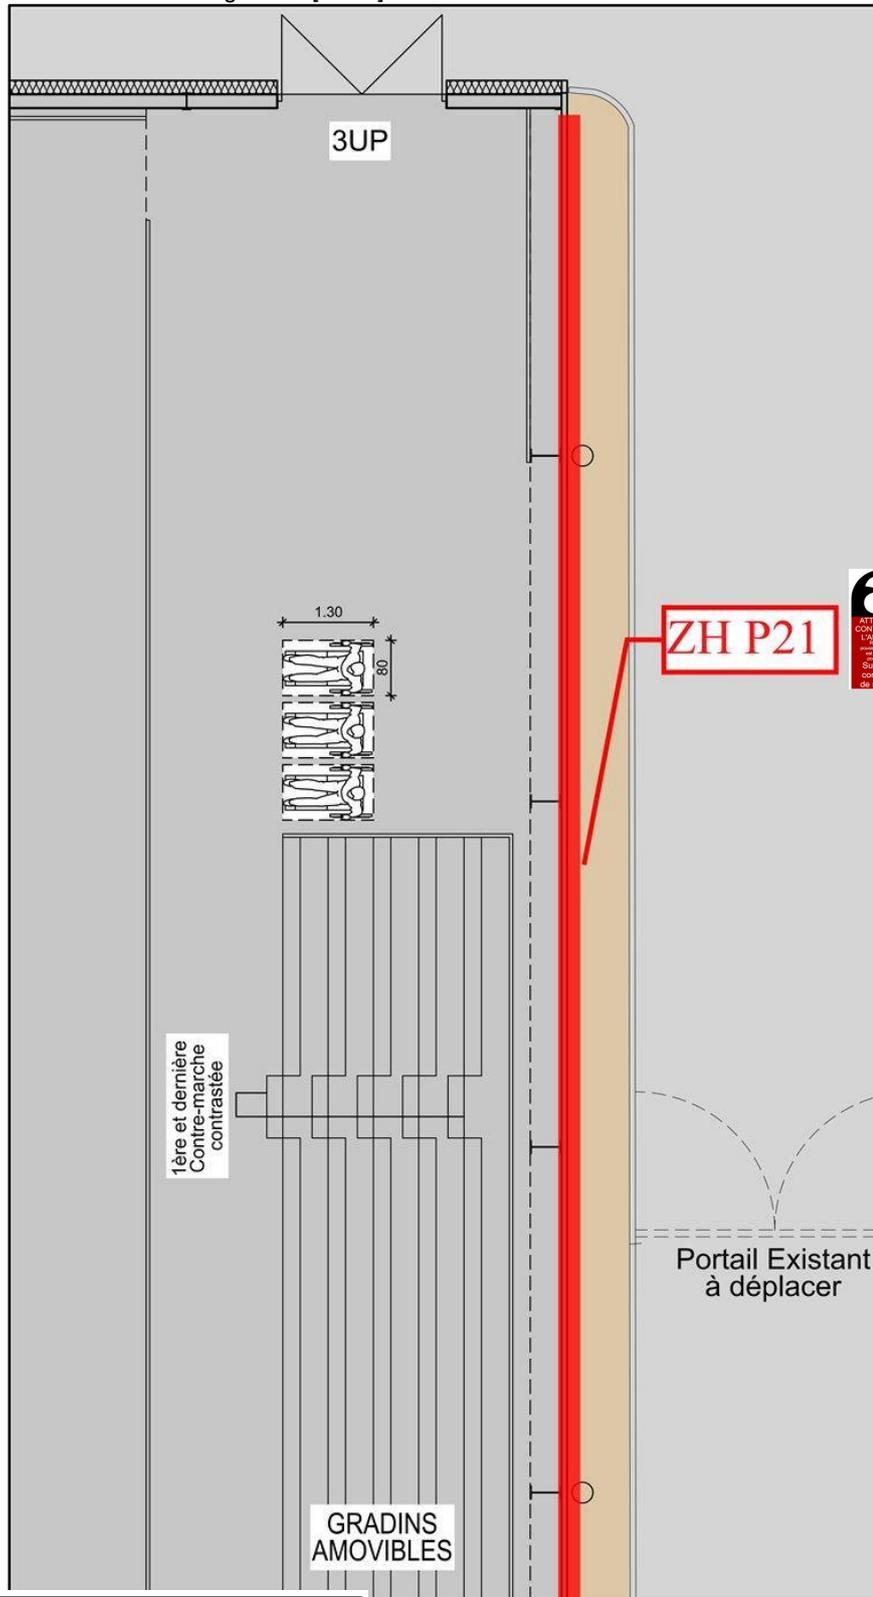
Zone Homogènes [Z.H.] amiantés coté issue de secours

P21: Mastic vitre

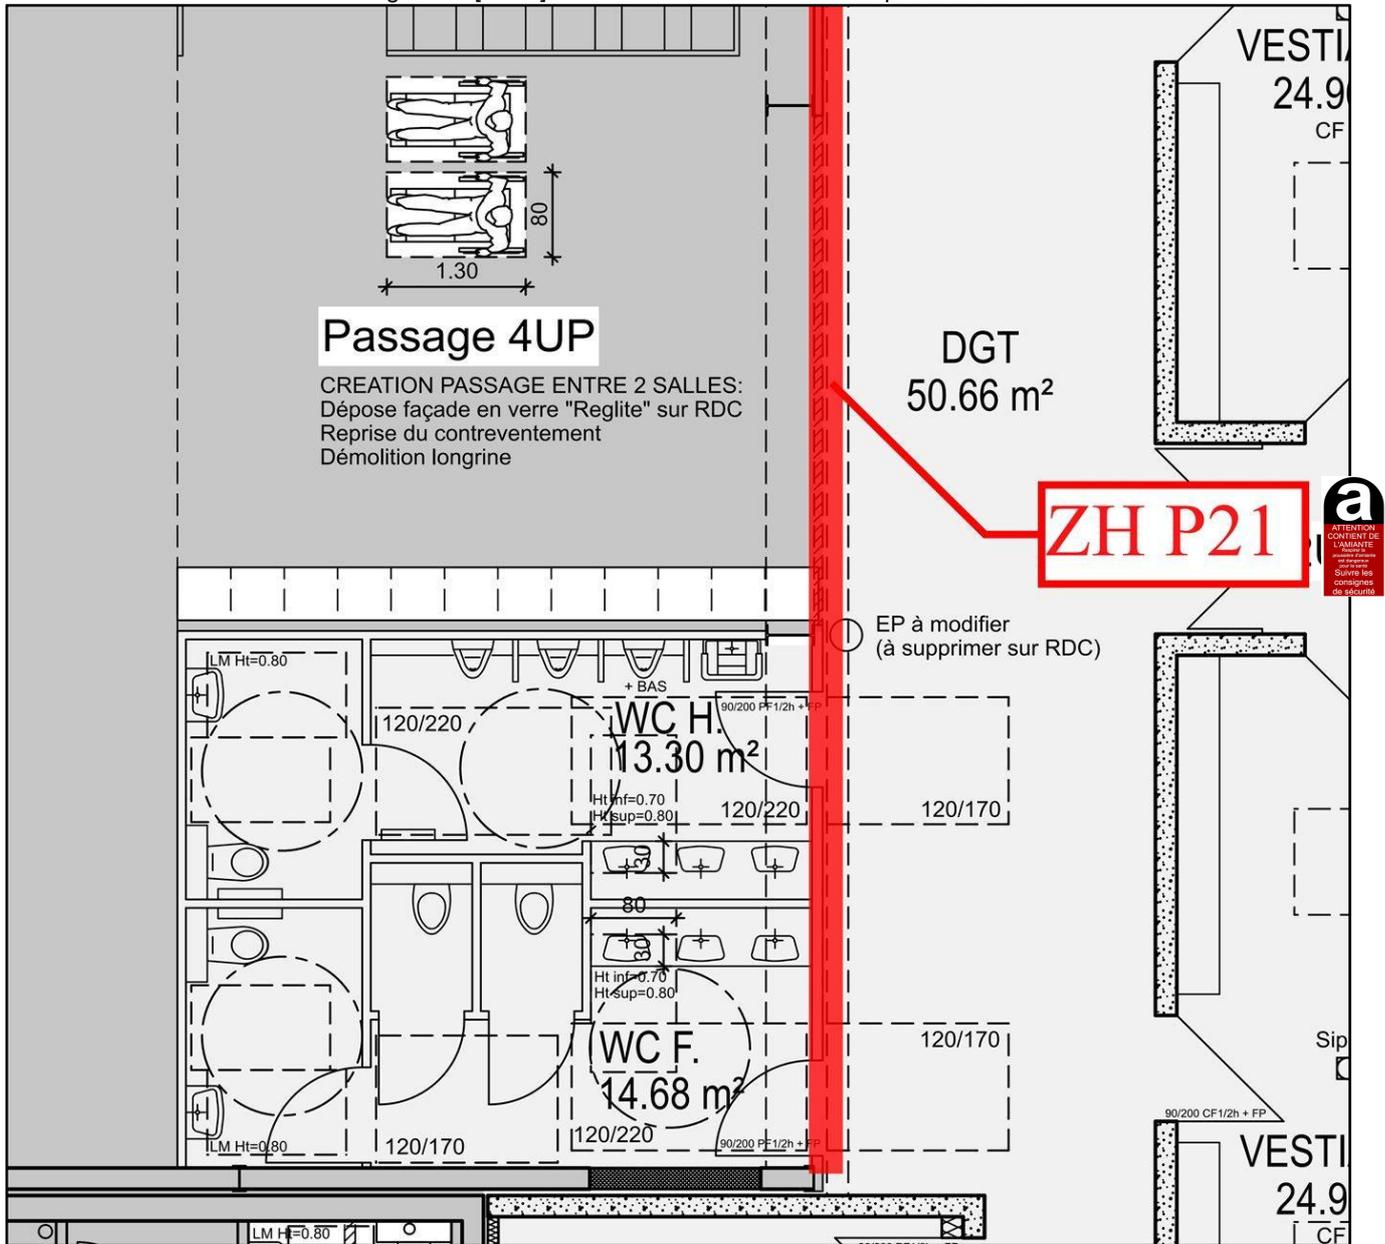
Zone Homogènes [Z.H.] amiantés coté toilettes spectateurs

MATERIAUX / PRODUITS CONTENANT DE L'AMIANTE:
P21: Mastic vitre

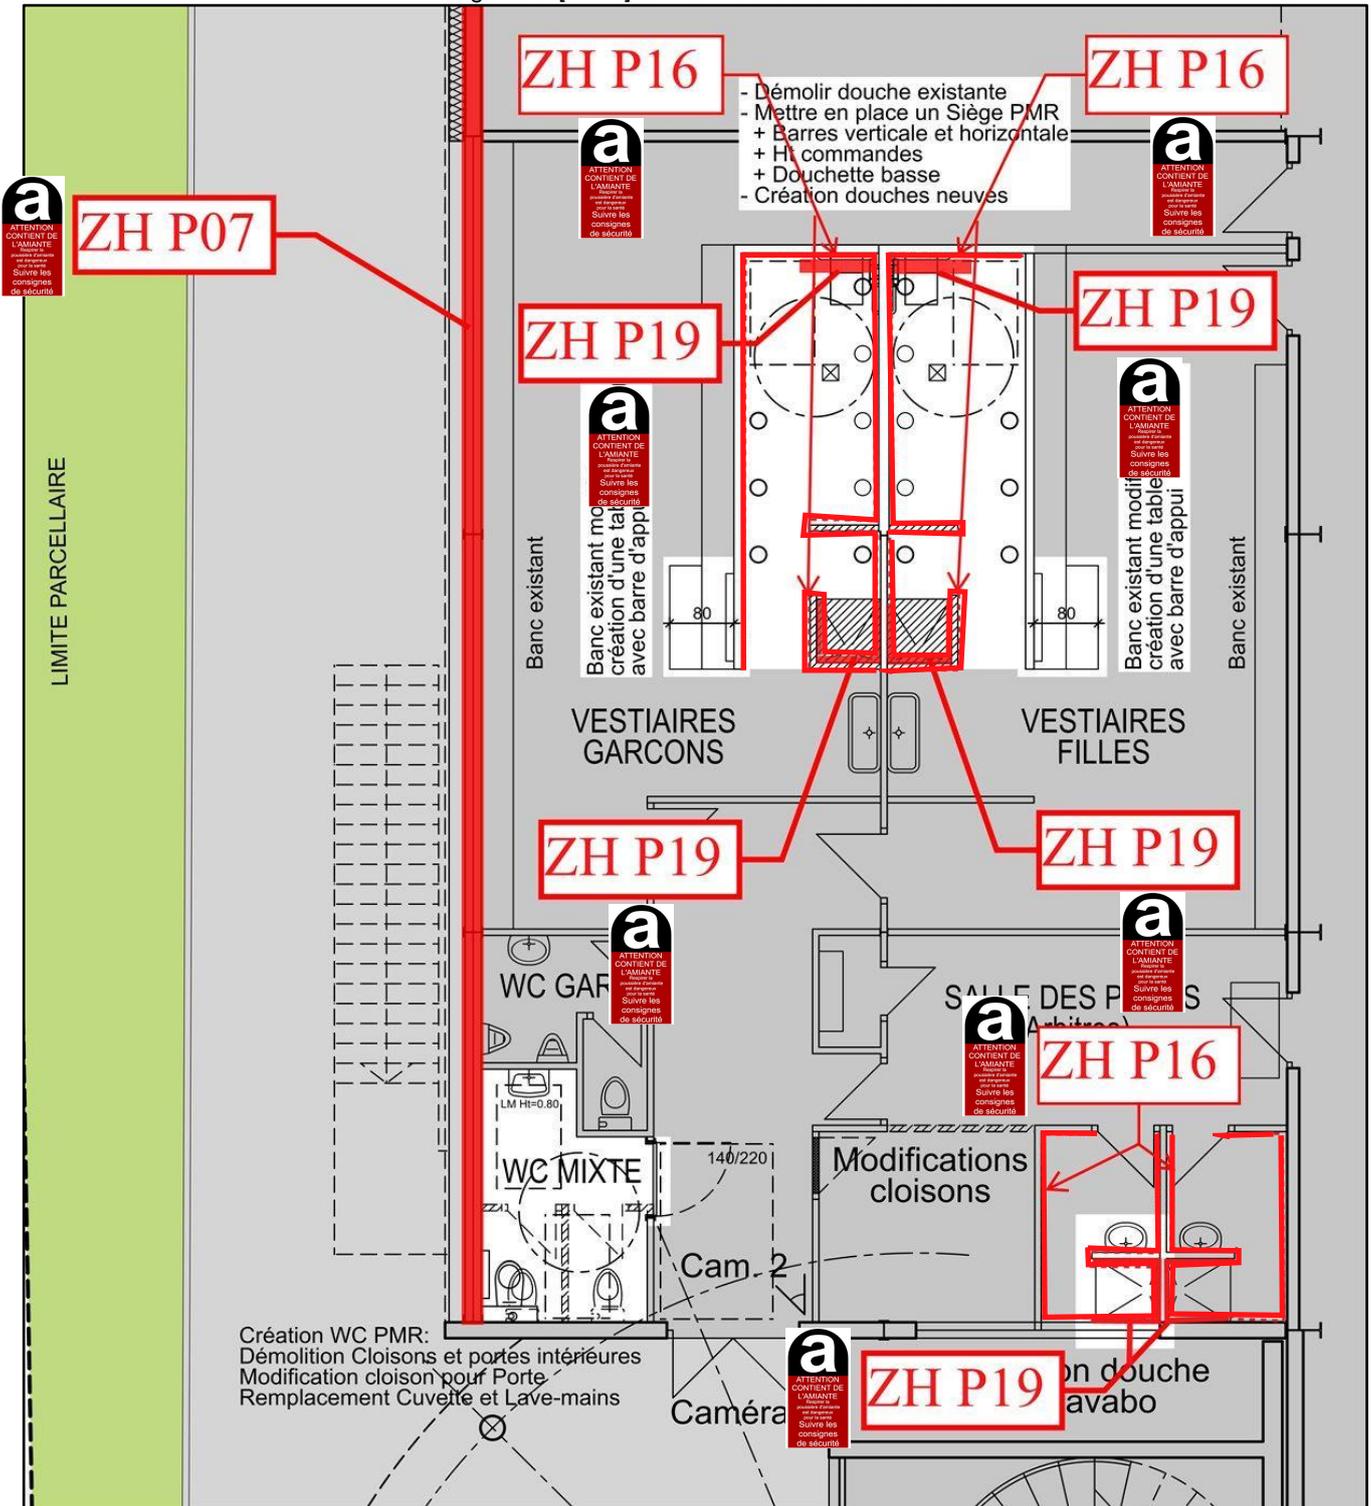
Zone Homogènes [Z.H.] amiantés coté vestiaires

- P07: Mastic vitre
- P16: Colle des plinthes noires
- P19: Colle des faïences blanches 10x10

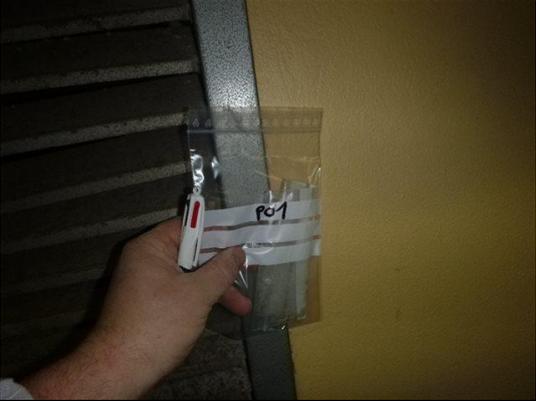
LOCALISATION	MATERIAUX ET/OU PRODUITS OBJET DES PRELEVEMENT
<p>Echantillon n° : P01 RDC Rangement matériel Enduit mur (jaune) + ragréage/ ensemble du local N° PV d'analyse : AR-18-LE-046959-01 - 18A015123</p> <p>RESULTAT : ABSENCE D'AMIANTE</p>

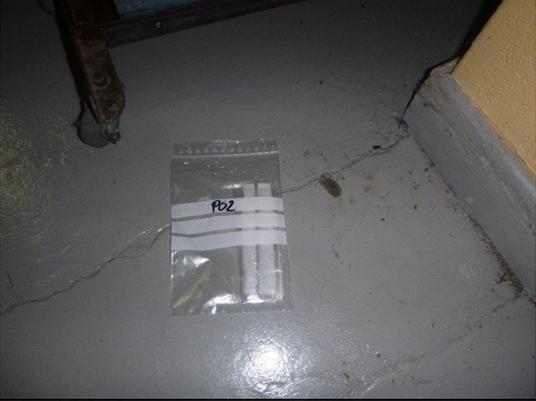
<p>Echantillon n° : P02 RDC Rangement matériel Enduit sol (bleu) + ragréage/ ensemble du local N° PV d'analyse : AR-18-LE-046959-01 - 18A015123</p> <p>RESULTAT : ABSENCE D'AMIANTE</p>

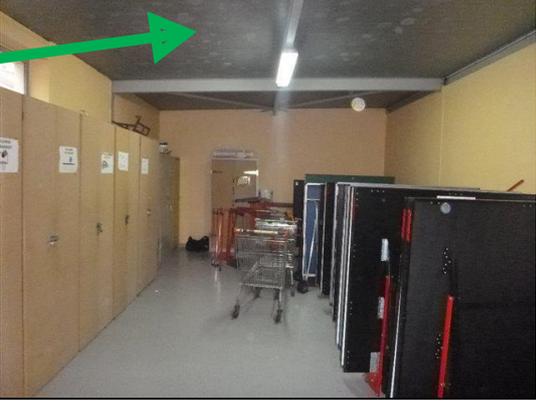
<p>RDC Rangement matériel Matériau : Plafond bacs acier/ ensemble du local</p> <p>ABSENCE D'AMIANTE</p>

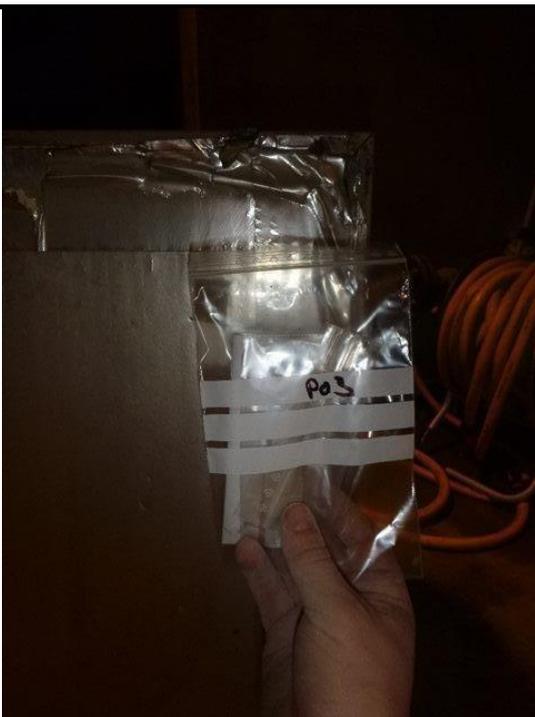
<p>Echantillon n° : P03 RDC Chaufferie Isolant carton brillant chaudière/ intérieur chaudière N° PV d'analyse : AR-18-LE-046959-01 - 18A015123</p> <p>RESULTAT : ABSENCE D'AMIANTE</p>

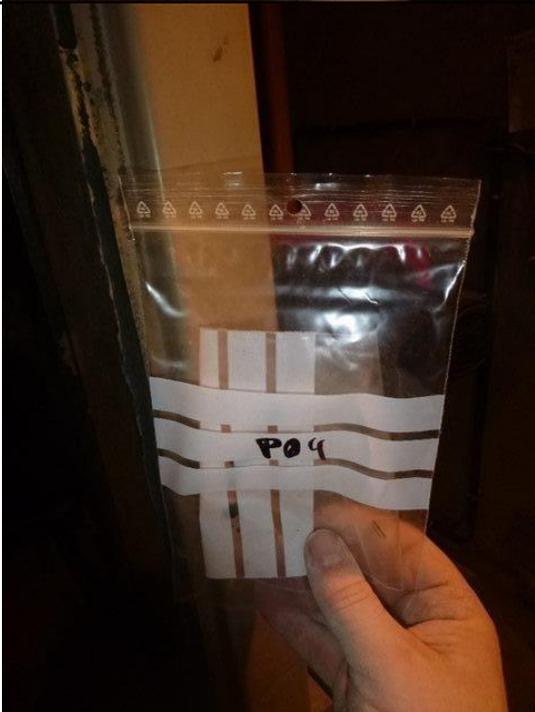
<p>Echantillon n° : P04 RDC Chaufferie Joint chaudière noir/ ensemble de la chaudière N° PV d'analyse : AR-18-LE-046959-01 - 18A015123</p> <p>RESULTAT : ABSENCE D'AMIANTE</p>

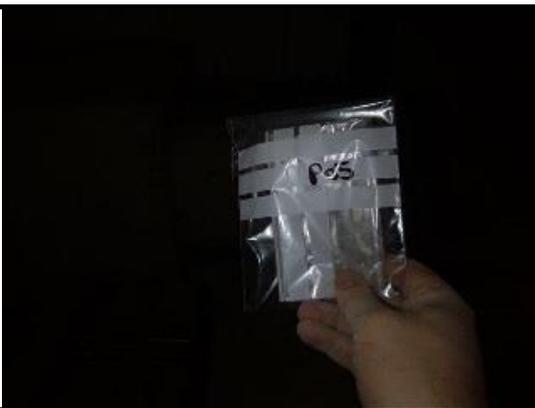
<p>RDC Chaufferie Matériau : Clapet coupe-feu ventilation/ entrée et sortie de conduite de ventilation dans le local chaufferie</p> <p>PRESENCE D'AMIANTE</p>

<p>Echantillon n° : P05 RDC Chaufferie Clapet coupe-feu ventilation/ entrée et sortie de conduite de ventilation dans le local chaufferie</p> <p>N° PV d'analyse : AR-18-LE-046959-01 - 18A015123</p> <p>RESULTAT : PRESENCE D'AMIANTE</p>

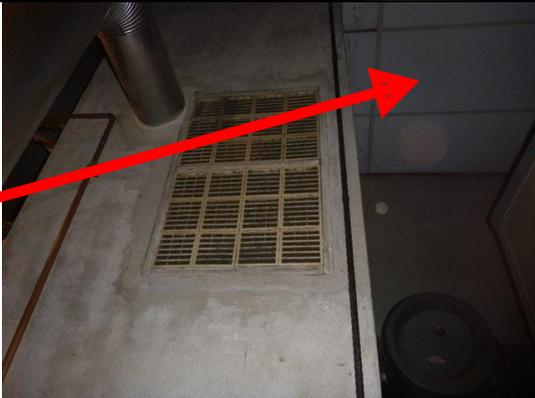
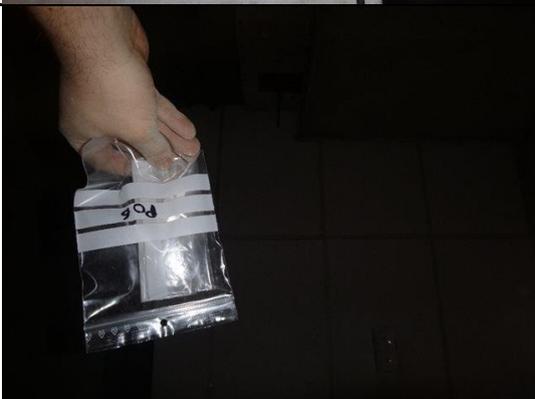
<p>RDC Chaufferie Matériau : Faux Plafond (blanc)/ ensemble du local</p> <p>PRESENCE D'AMIANTE</p>

<p>Echantillon n° : P06 RDC Chaufferie Faux Plafond (blanc)/ ensemble du local</p> <p>N° PV d'analyse : AR-18-LE-046959-01 - 18A015123</p> <p>RESULTAT : PRESENCE D'AMIANTE</p>

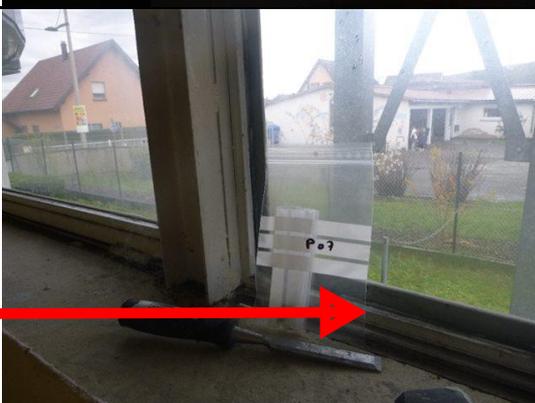
<p>Echantillon n° : P07 RDC Toilettes filles Mastic vitre/ menuiserie métallique de façade</p> <p>N° PV d'analyse : AR-18-LE-046959-01 - 18A015123</p> <p>RESULTAT : PRESENCE D'AMIANTE</p>

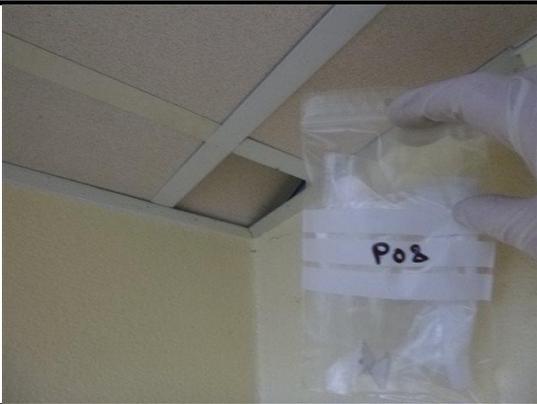
<p>Echantillon n° : P08 RDC Toilettes filles Plaque faux plafond (blanc)/ ensemble du local N° PV d'analyse : AR-18-LE-046959-01 - 18A015123</p> <p>RESULTAT : ABSENCE D'AMIANTE</p>

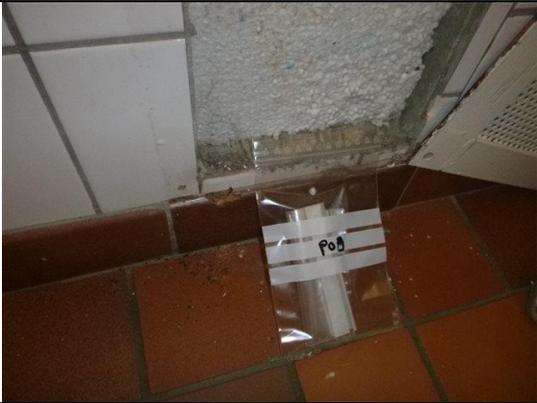
<p>Echantillon n° : P09 RDC Toilettes filles Plinthes (brunes)/ ensemble du local N° PV d'analyse : AR-18-LE-046959-01 - 18A015123</p> <p>RESULTAT : ABSENCE D'AMIANTE</p>

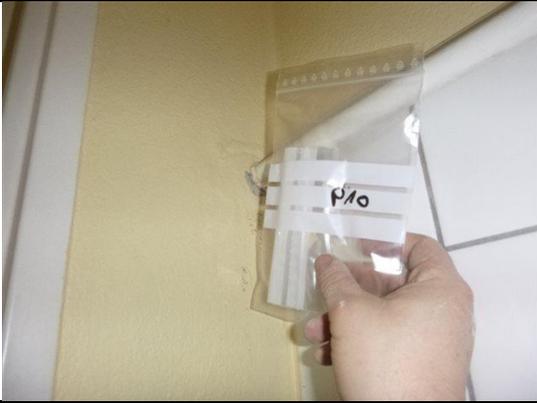
<p>Echantillon n° : P10 RDC Toilettes filles Enduit mur (jaune-vert) + ragréage/ ensemble du local N° PV d'analyse : AR-18-LE-046959-01 - 18A015123</p> <p>RESULTAT : ABSENCE D'AMIANTE</p>

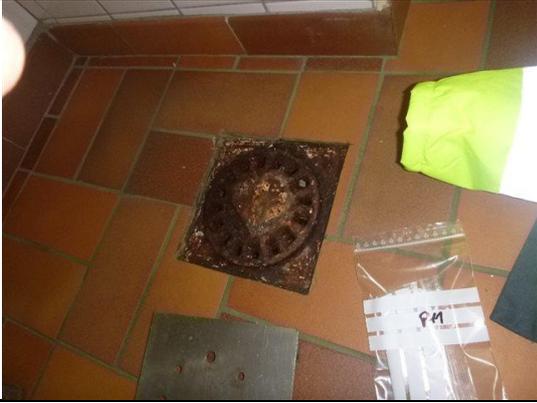
<p>Echantillon n° : P11 RDC Toilettes filles Carrelage (brun) + colle/ ensemble du local N° PV d'analyse : AR-18-LE-046959-01 - 18A015123</p> <p>RESULTAT : ABSENCE D'AMIANTE</p>

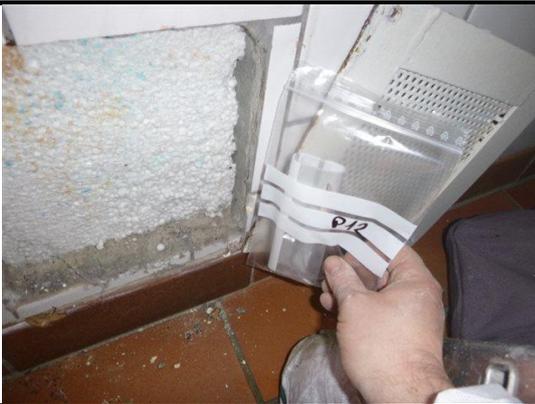
<p>Echantillon n° : P12 RDC Toilettes filles Faïence (blanche) 15x15 + colle/ ensemble du local N° PV d'analyse : AR-18-LE-046959-01 - 18A015123</p> <p>RESULTAT : ABSENCE D'AMIANTE</p>

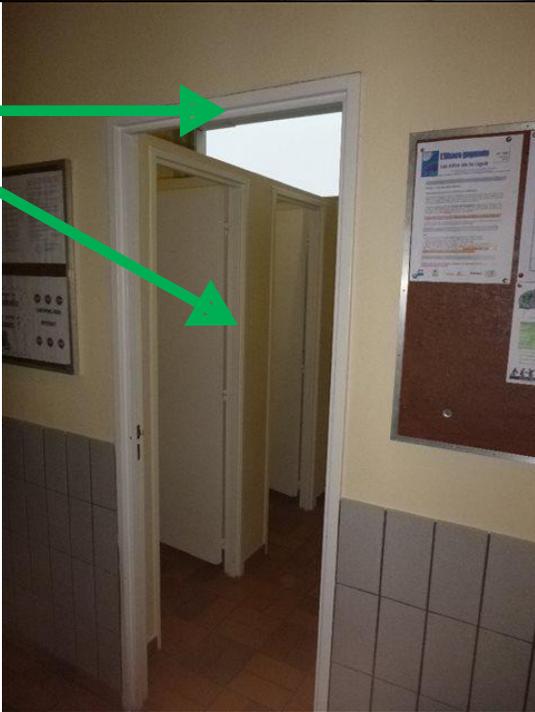
<p>RDC Toilettes filles Matériau : Menuiseries métalliques/ ensemble des portes du local</p> <p>ABSENCE D'AMIANTE</p>

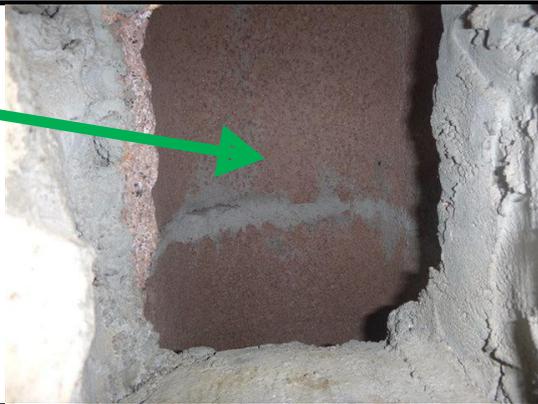
<p>RDC Toilettes filles Matériau : Conduits de ventilation en agglos maçonnés/ à coté du lavabo</p> <p>ABSENCE D'AMIANTE</p>

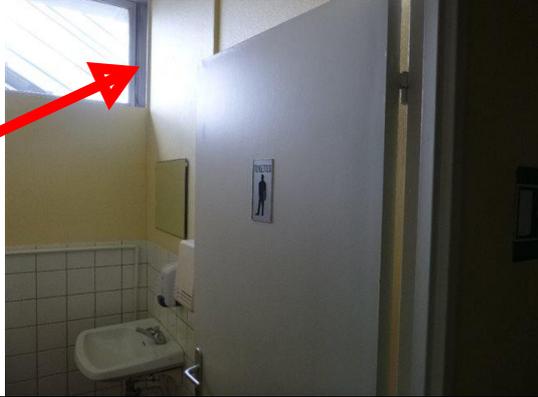
<p>RDC Toilettes garçons Matériau : Mastic vitre/ menuiserie métallique de façade - zone homogène cf. P07</p> <p>PRESENCE D'AMIANTE</p>

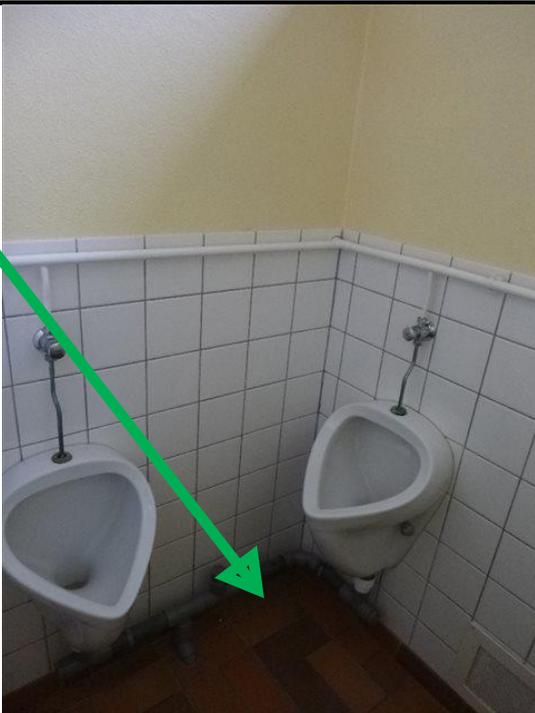
<p>RDC Toilettes garçons Matériau : Plinthes (brunes)/ ensemble du local - zone homogène cf. P09</p> <p>ABSENCE D'AMIANTE</p>

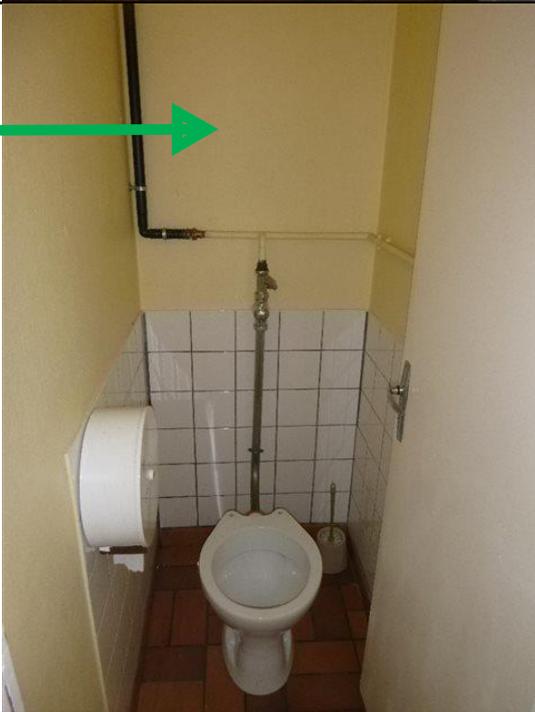
<p>RDC Toilettes garçons Matériau : Enduit mur (jaune-vert) + ragréage/ ensemble du local - zone homogène cf. P10</p> <p>ABSENCE D'AMIANTE</p>

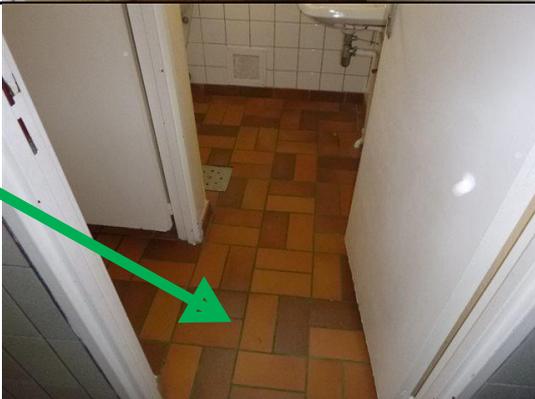
<p>RDC Toilettes garçons Matériau : Carrelage (brun) + colle/ ensemble du local - zone homogène cf. P11</p> <p>ABSENCE D'AMIANTE</p>

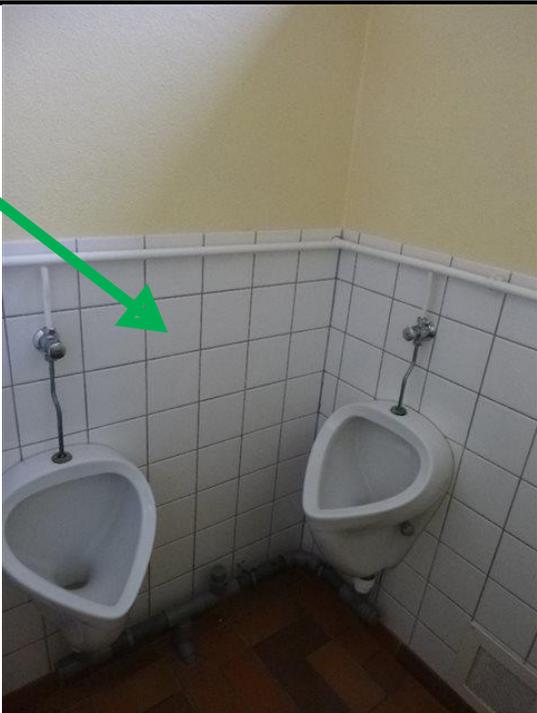
<p>RDC Toilettes garçons Matériau : Faïence (blanche) 15x15 + colle/ ensemble du local - zone homogène cf. P12</p> <p>ABSENCE D'AMIANTE</p>

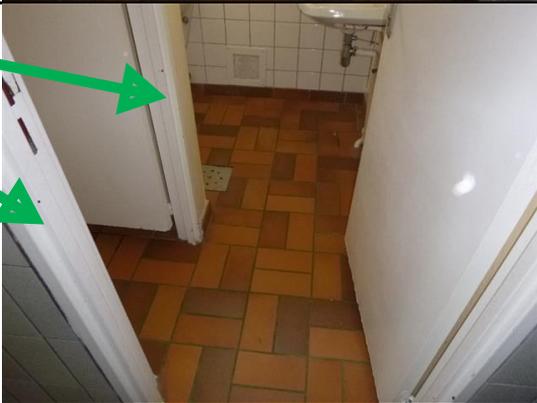
<p>RDC Toilettes garçons Matériau : Menuiseries métalliques/ ensemble des portes du local</p> <p>ABSENCE D'AMIANTE</p>

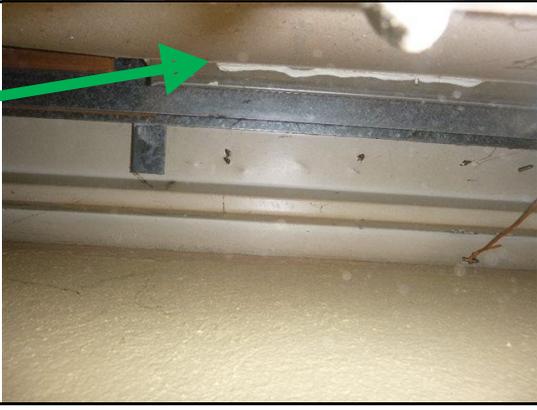
<p>RDC Toilettes garçons Matériau : Plafond béton brut/ ensemble du local</p> <p>ABSENCE D'AMIANTE</p>

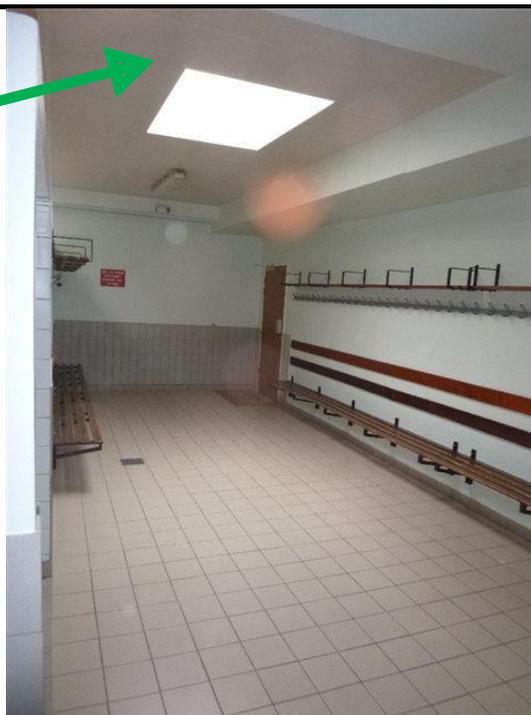
RDC Vestiaires Filles
Matériau : Plaque faux plafond (blanc)/ ensemble du
local - zone homogène cf. P08

ABSENCE D'AMIANTE

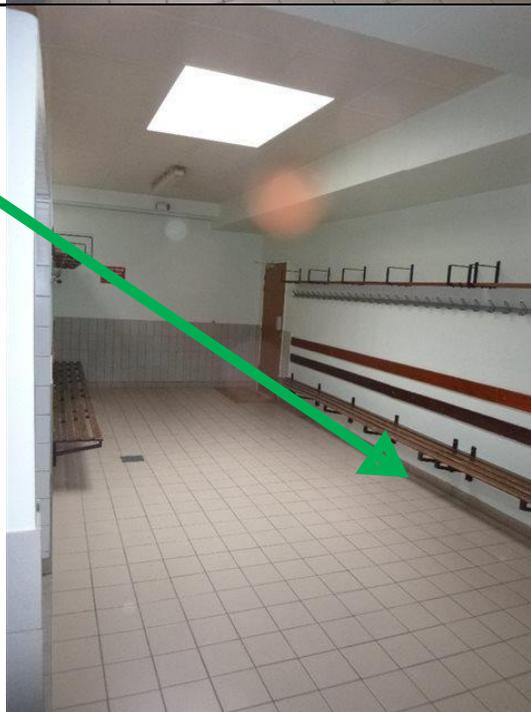
RDC Vestiaires Filles
Matériau : Plinthes (brunes)/ murs périphérique intérieur
- zone homogène - cf. P09

ABSENCE D'AMIANTE

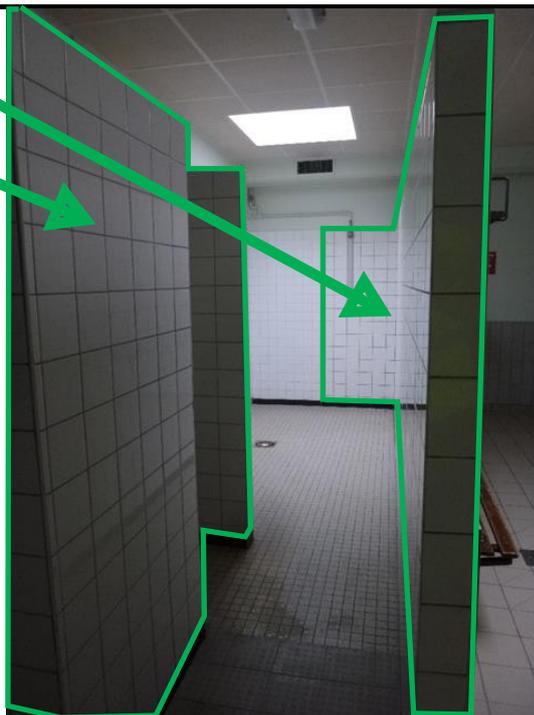
<p>RDC Vestiaires Filles Matériau : Faïence (blanche) 15x15 + colle/ zone homogène - cf. P12</p> <p>ABSENCE D'AMIANTE</p>

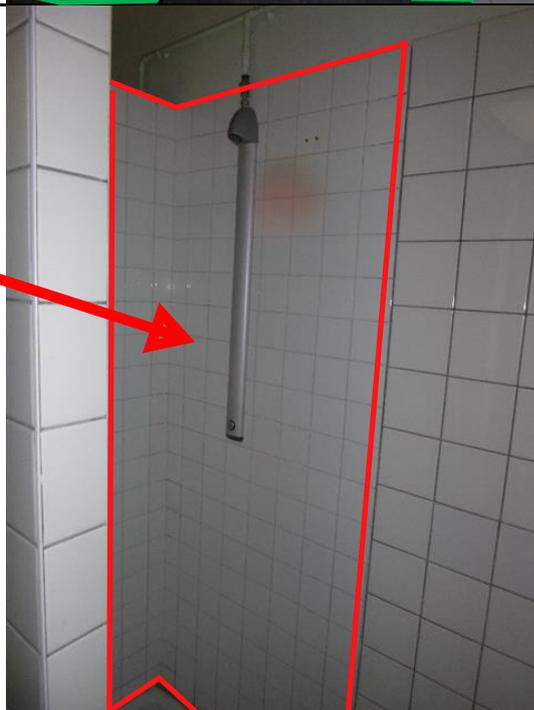
<p>RDC Vestiaires Filles Matériau : Faïence (blanche) 10x10 + colle/ murs douche - zone homogène cf. P19</p> <p>PRESENCE D'AMIANTE</p>

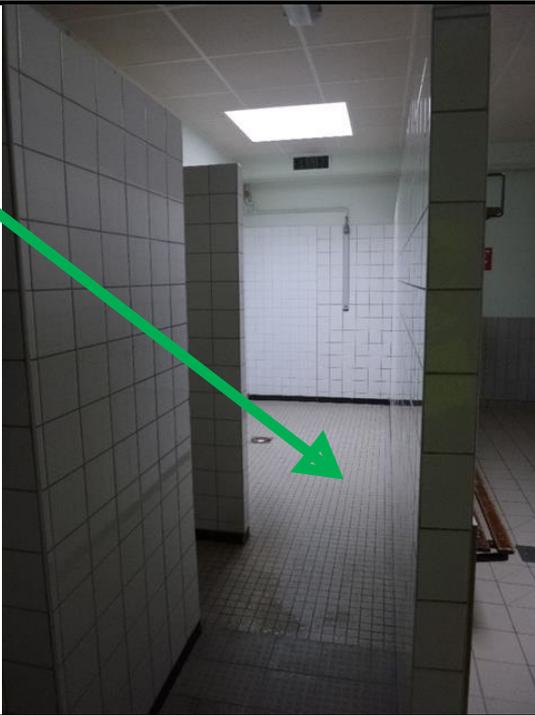
<p>RDC Vestiaires Filles Matériau : Carrelage petit carreaux (gris) + colle/ autour de la douche - zone homogène cf P15</p> <p>ABSENCE D'AMIANTE</p>

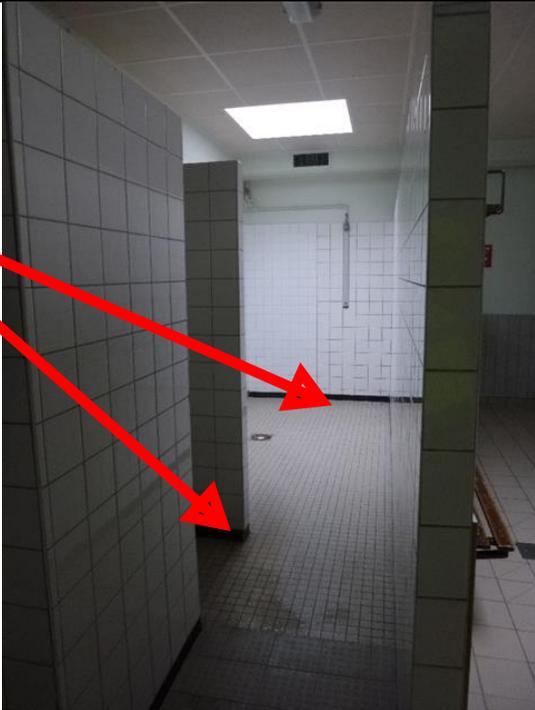
<p>RDC Vestiaires Filles Matériau : Plinthes (noires)/ coté douche - zone homogène cf. P16</p> <p>PRESENCE D'AMIANTE</p>

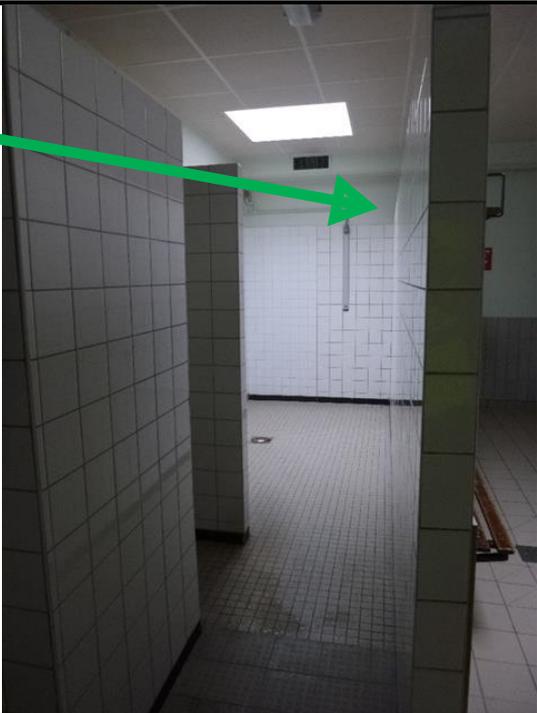
<p>RDC Vestiaires Filles Matériau : Enduit murs (jaune - orange)/ ensemble du local - zone homogène cf. P17</p> <p>ABSENCE D'AMIANTE</p>

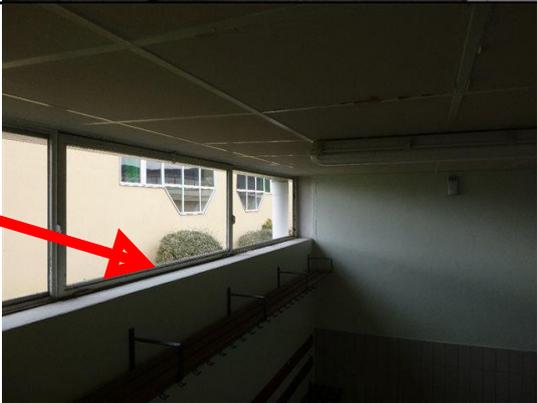
<p>RDC Vestiaires Garçons Matériau : Mastic vitre/ menuiserie métallique de façade - zone homogène cf. P07</p> <p>PRESENCE D'AMIANTE</p>

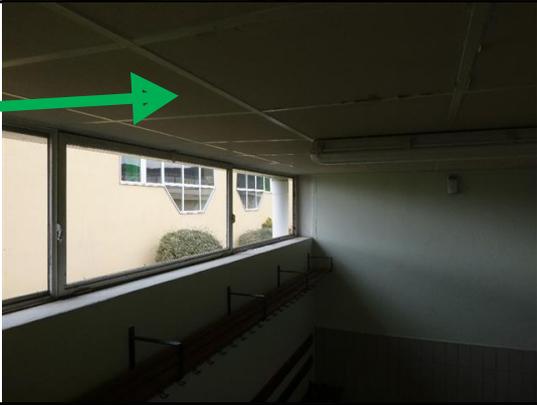
<p>RDC Vestiaires Garçons Matériau : Plaque faux plafond (blanc)/ ensemble du local - zone homogène cf. P08</p> <p>ABSENCE D'AMIANTE</p>

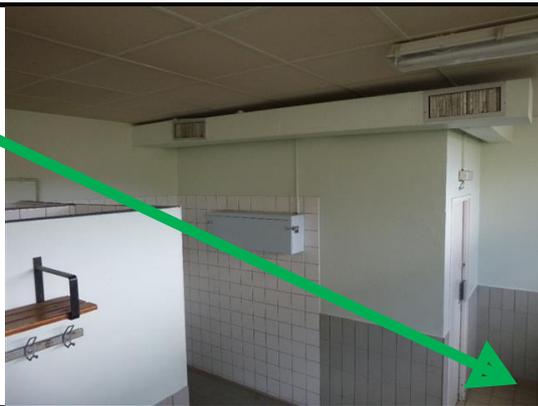
<p>RDC Vestiaires Garçons Matériau : Plinthes (brunes)/ murs périphérique intérieur - zone homogène - cf. P09</p> <p>ABSENCE D'AMIANTE</p>

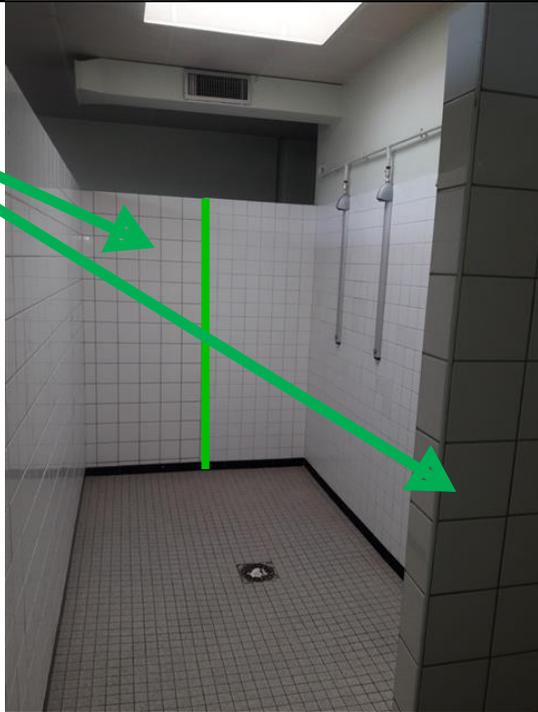
<p>RDC Vestiaires Garçons Matériau : Faïence (blanche) 15x15 + colle/ zone homogène - cf. P12</p> <p>ABSENCE D'AMIANTE</p>
