REPERAGE DES MATERIAUX ET PRODUITS CONTENANT DE L'AMIANTE AVANT TRAVAUX DANS UN IMMEUBLE BATI

1846071_1_Cosec

Cosec
3,rue Aloise MEYER

RAPPORT ETABLI LE : 05/07/2018

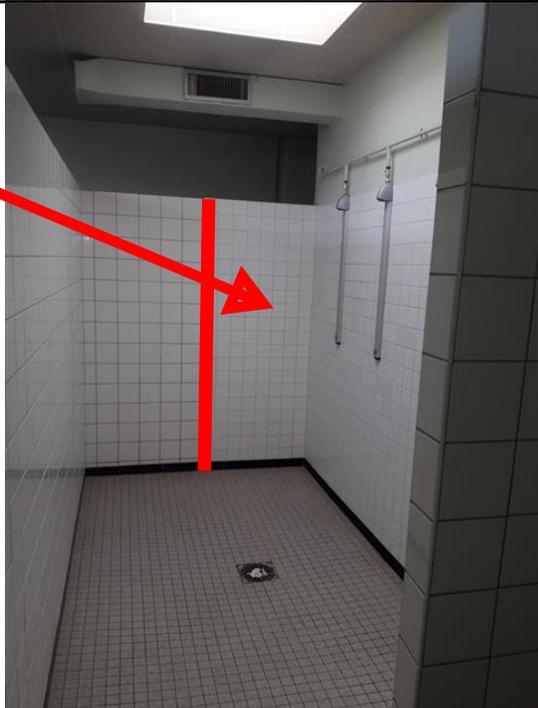
<p>RDC Vestiaires Garçons Matériau : Faïence (blanche) 10x10 + colle/ zone homogène - cf. P19</p> <p>PRESENCE D'AMIANTE</p>

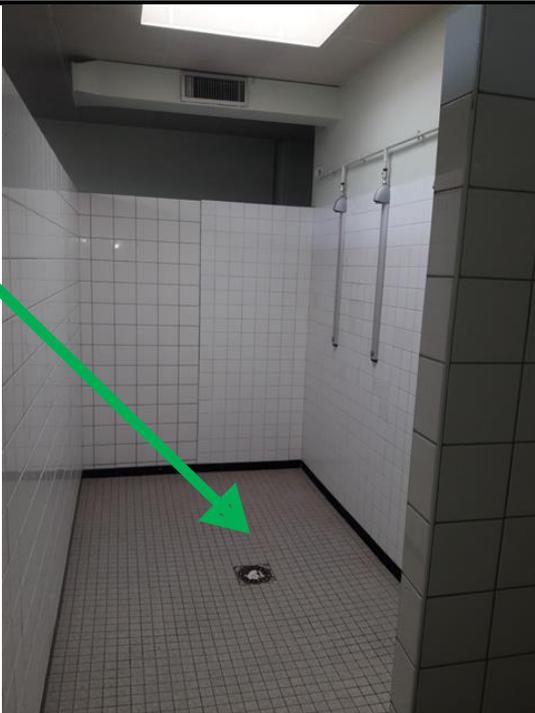
<p>RDC Vestiaires Garçons Matériau : Carrelage petit carreaux (gris) + colle/ zone homogène cf. P15</p> <p>ABSENCE D'AMIANTE</p>

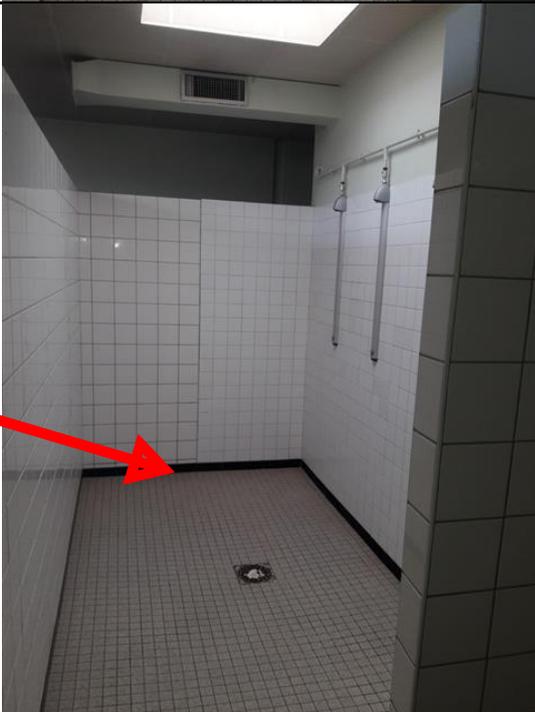
<p>RDC Vestiaires Garçons Matériau : Plinthes (noires)/ zone homogène cf. P16</p> <p>PRESENCE D'AMIANTE</p>

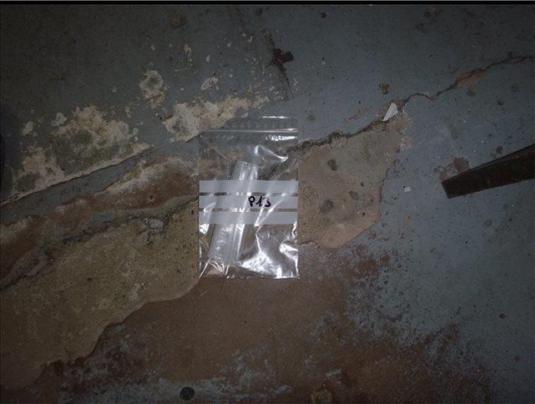
<p>Echantillon n° : P13 RDC Atelier Gardien Enduit sol (bleu) + ragréage/ ensemble du local N° PV d'analyse : AR-18-LE-046959-01 - 18A015123</p> <p>RESULTAT : ABSENCE D'AMIANTE</p>

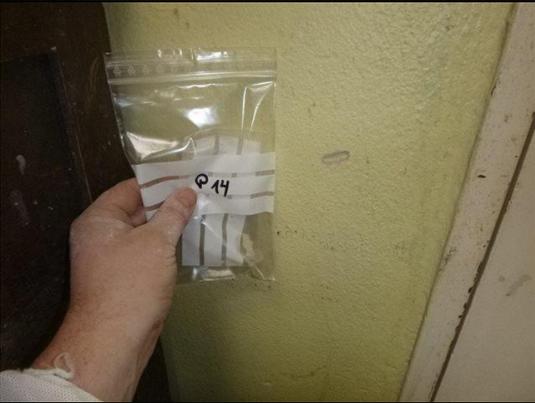
<p>Echantillon n° : P14 RDC Atelier Gardien Enduit mur (jaune-vert)/ ensemble du local N° PV d'analyse : AR-18-LE-046959-01 - 18A015123</p> <p>RESULTAT : ABSENCE D'AMIANTE</p>

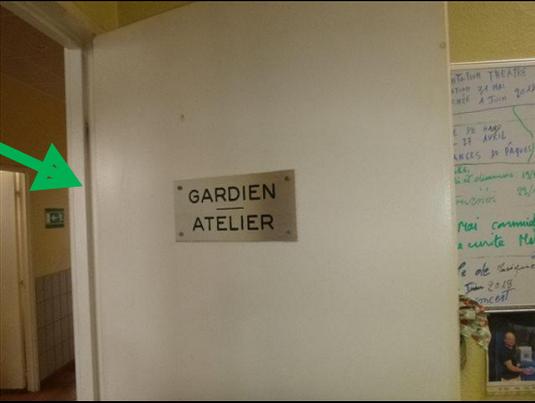
<p>RDC Atelier Gardien Matériau : Menuiseries métalliques/ ensemble des portes du local</p> <p>ABSENCE D'AMIANTE</p>

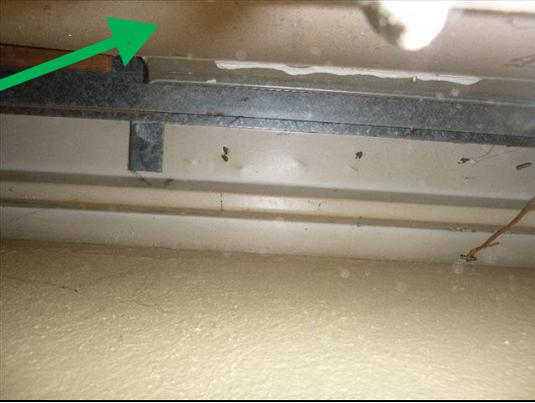
<p>RDC Atelier Gardien Matériau : Plafond béton brut/ ensemble du local</p> <p>ABSENCE D'AMIANTE</p>

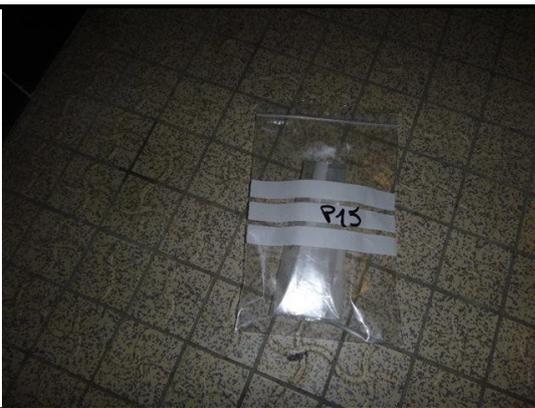
<p>Echantillon n° : P15 RDC Vestiaire arbitre Carrelage petit carreaux (gris) + colle/ autour de la douche</p> <p>N° PV d'analyse : AR-18-LE-046959-01 - 18A015123</p> <p>RESULTAT : ABSENCE D'AMIANTE</p>

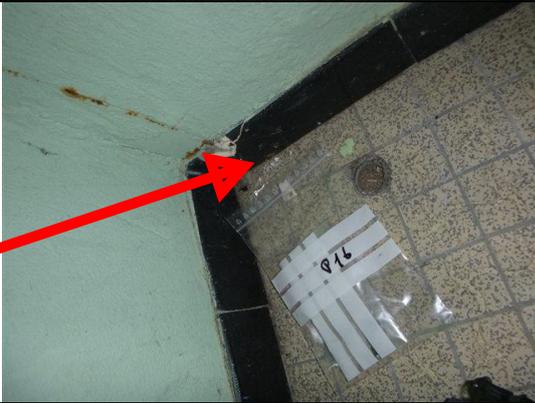
<p>Echantillon n° : P16 RDC Vestiaire arbitre Plinthes (noires)/ ensemble du local</p> <p>N° PV d'analyse : AR-18-LE-046959-01 - 18A015123</p> <p>RESULTAT : PRESENCE D'AMIANTE</p>

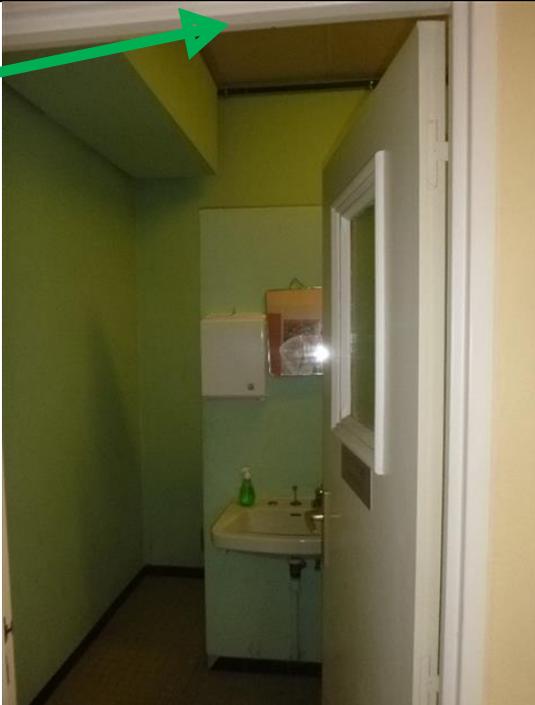
<p>RDC Vestiaire arbitre Matériau : Menuiseries métalliques/ ensemble des portes du local</p> <p>ABSENCE D'AMIANTE</p>

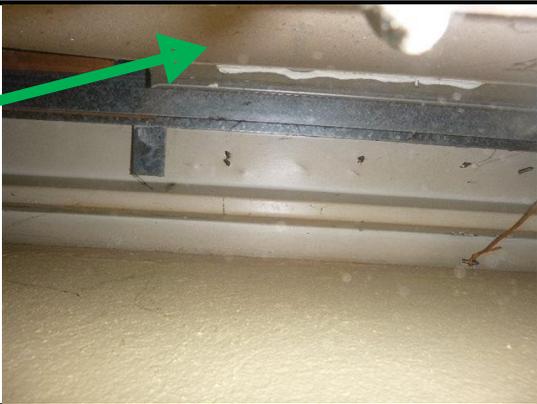
<p>RDC Vestiaire arbitre Matériau : Plafond béton brut/ ensemble du local</p> <p>ABSENCE D'AMIANTE</p>

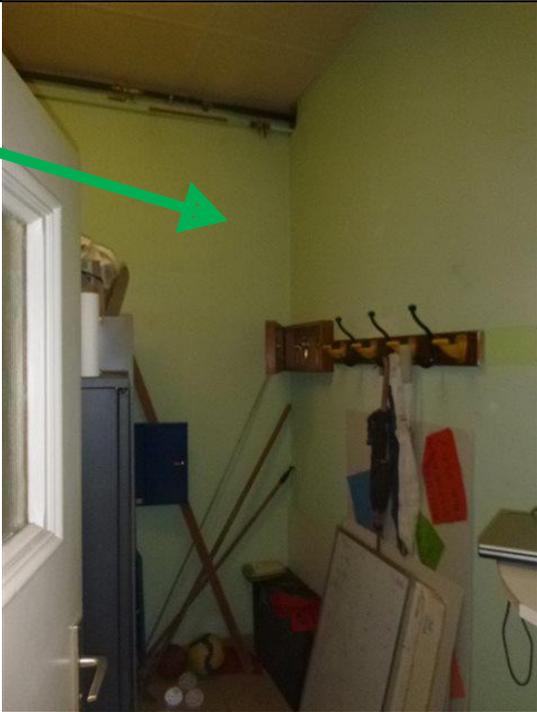
<p>RDC Vestiaire arbitre Matériau : Enduit mur (jaune-vert)/ ensemble du local - zone homogène cf. P14</p> <p>ABSENCE D'AMIANTE</p>

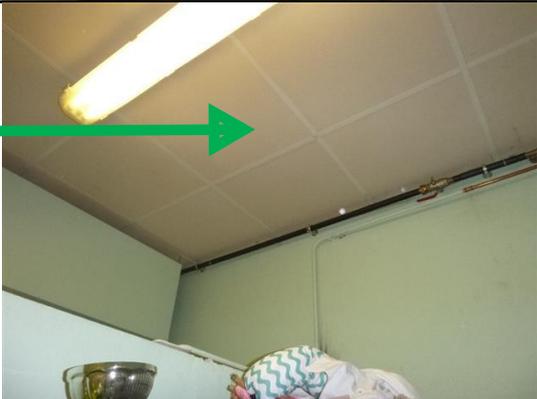
<p>RDC Vestiaire arbitre Matériau : Plaque faux plafond (blanc)/ ensemble du local - zone homogène cf. P08</p> <p>ABSENCE D'AMIANTE</p>

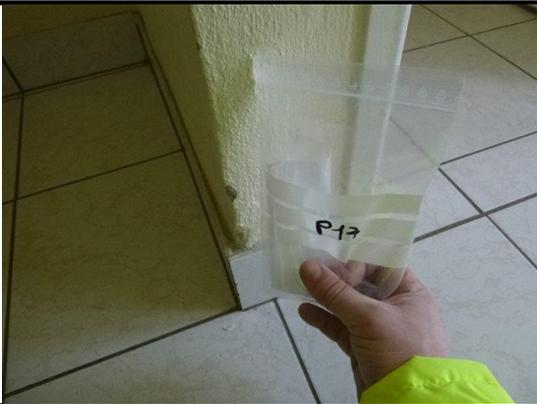
<p>Echantillon n° : P17 RDC Toilettes spectateurs Enduit murs (jaune - orange)/ ensemble du local N° PV d'analyse : AR-18-LE-046959-01 - 18A015123</p> <p>RESULTAT : ABSENCE D'AMIANTE</p>

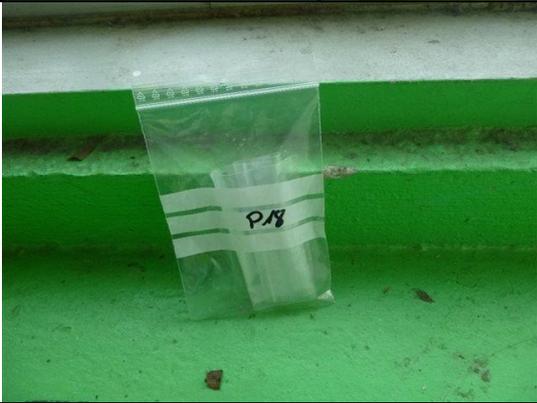
<p>Echantillon n° : P18 RDC Toilettes spectateurs Enduit sol sous-bassement (vert)/ ensemble sous-bassement murs vitre cosec N° PV d'analyse : AR-18-LE-046959-01 - 18A015123</p> <p>RESULTAT : ABSENCE D'AMIANTE</p>

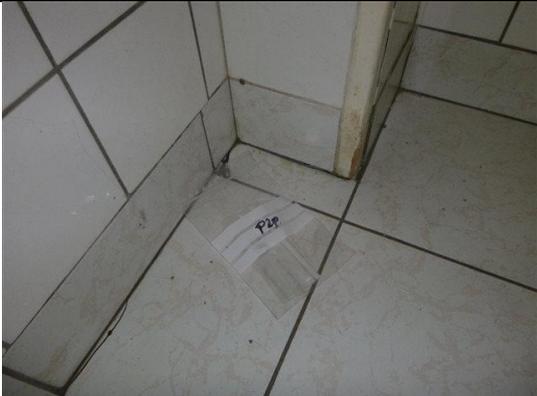
<p>Echantillon n° : P20 RDC Toilettes spectateurs Carrelage (blanc à motifs) + colle/ ensemble local N° PV d'analyse : AR-18-LE-046959-01 - 18A015123</p> <p>RESULTAT : ABSENCE D'AMIANTE</p>

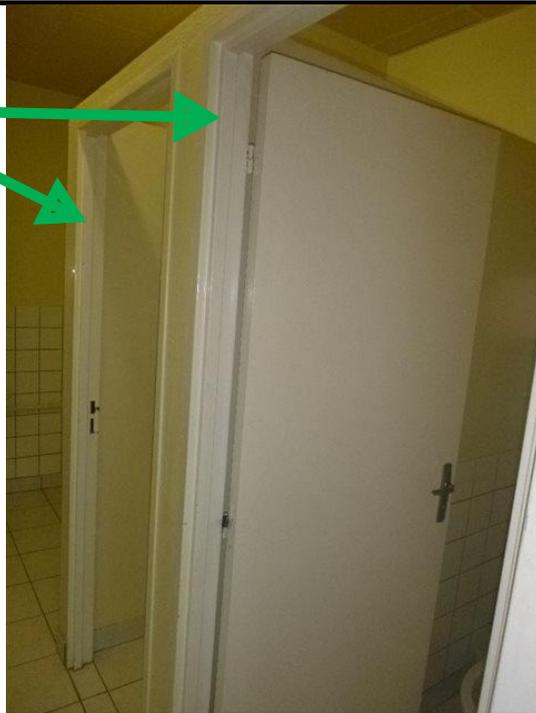
RDC Toiletttes spectateurs
Matériau : Menuiseries métalliques/ ensemble des
portes du local

ABSENCE D'AMIANTE

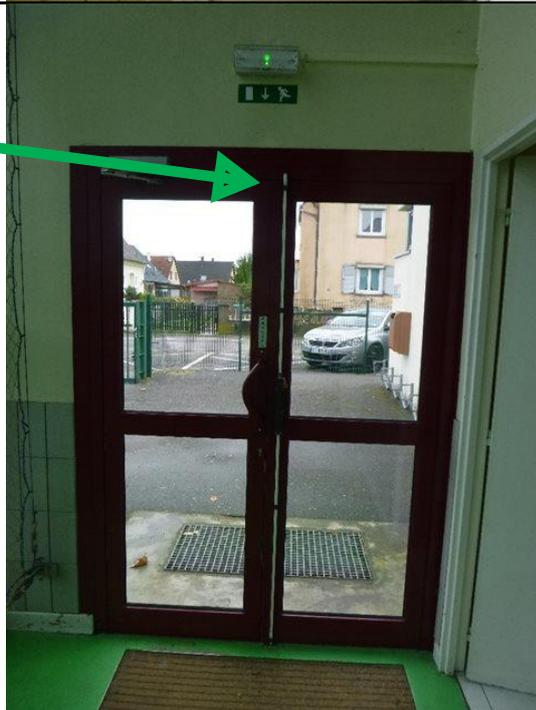
RDC Toiletttes spectateurs
Matériau : Porte de secours bois brut/ à coté des
vestiaires

ABSENCE D'AMIANTE

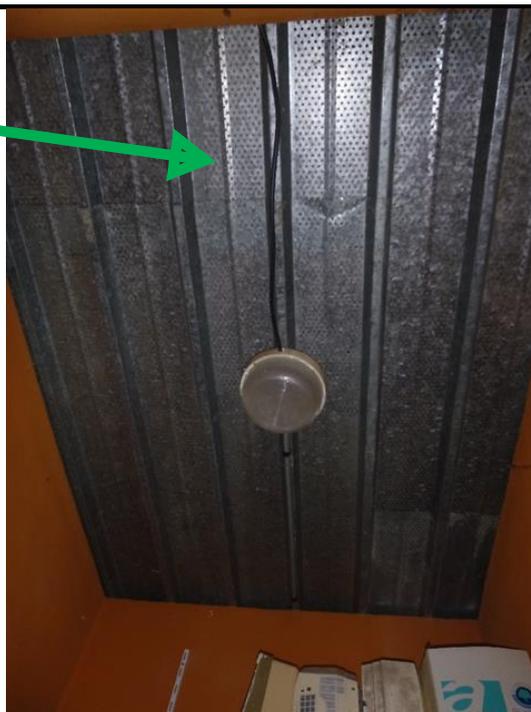
RDC Toilettes spectateurs
Matériau : Plafond bacs acier/ ensemble du local

ABSENCE D'AMIANTE

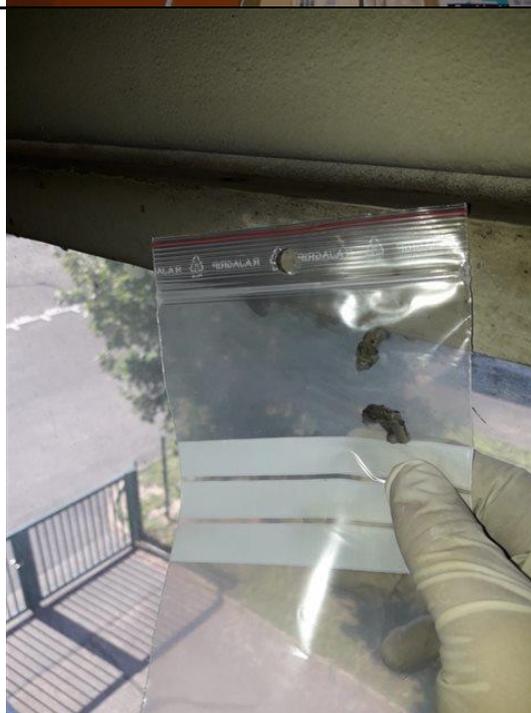
Echantillon n° : P21
RDC Salle de sport
Mastic fenêtre / haut façade vitré

RESULTAT : PRESENCE D'AMIANTE
