REPERAGE DES MATERIAUX ET PRODUITS CONTENANT DE L'AMIANTE AVANT TRAVAUX DANS UN IMMEUBLE BATI

1846071_1_Cosec

Cosec
3,rue Aloise MEYER

RAPPORT ETABLI LE : 05/07/2018

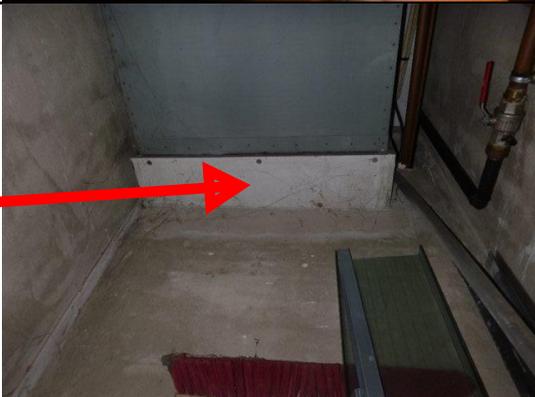
<p>RDC Chaufferie Matériau : Clapet coupe-feu ventilation/ entrée et sortie de conduite de ventilation dans le local chaufferie</p> <p>PRESENCE D'AMIANTE</p>

<p>Echantillon n° : P05 RDC Chaufferie Clapet coupe-feu ventilation/ entrée et sortie de conduite de ventilation dans le local chaufferie</p> <p>N° PV d'analyse : AR-18-LE-046959-01 - 18A015123</p> <p>RESULTAT : PRESENCE D'AMIANTE</p>

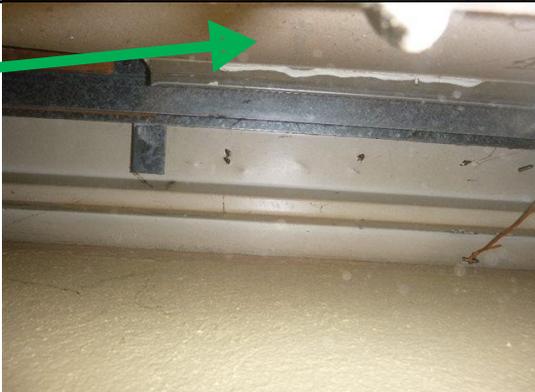
<p>RDC Toilettes filles Matériau : Plafond béton brut/ ensemble du local</p> <p>ABSENCE D'AMIANTE</p>

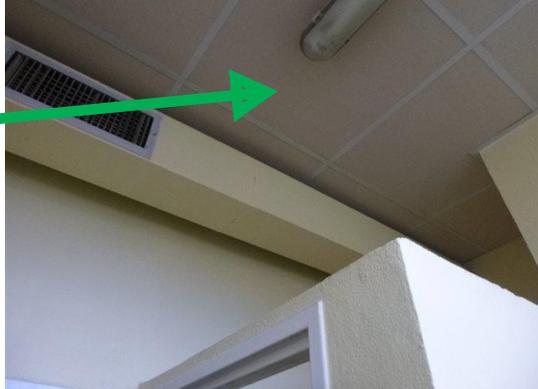
<p>RDC Toilettes garçons Matériau : Plaque faux plafond (blanc)/ ensemble du local - zone homogène cf. P08</p> <p>ABSENCE D'AMIANTE</p>

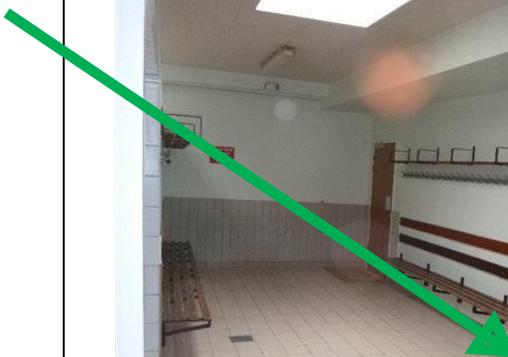
RDC Vestiaires Filles
Matériau : Plinthes (brunes)/ murs périphérique intérieur
- zone homogène - cf. P09

ABSENCE D'AMIANTE

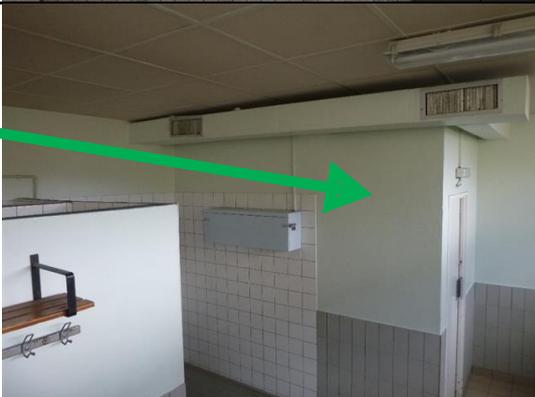
<p>RDC Vestiaires Garçons Matériau : Enduit murs (jaune - orange)/ ensemble du local - zone homogène cf. P17</p> <p>ABSENCE D'AMIANTE</p>
